三原市教育委員会御中

株式会社ヒガシトゥエンティワン
株式会社U T K

平成 21 年度史跡三原城跡濠水質浄化・維持業務委託における
水質改善に関する報告書

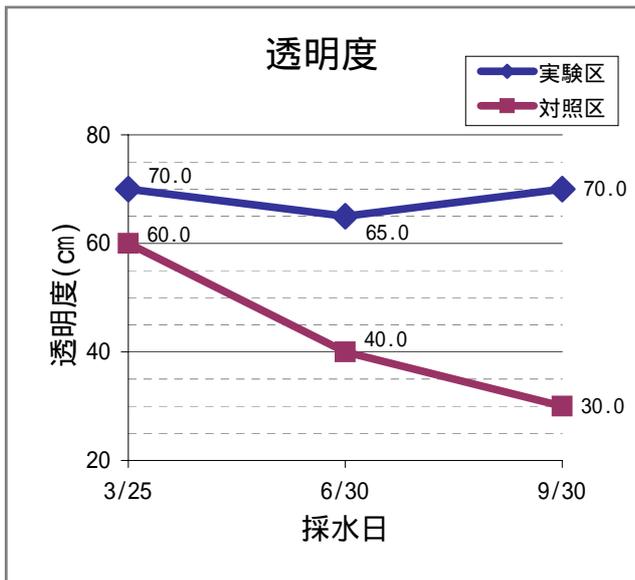
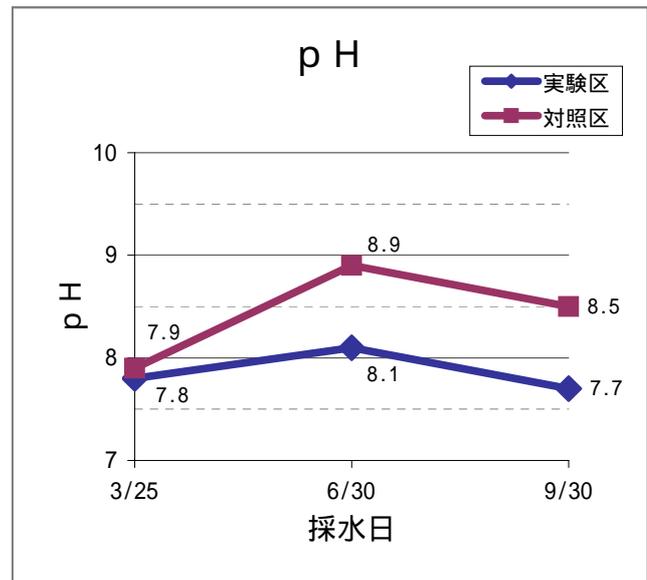
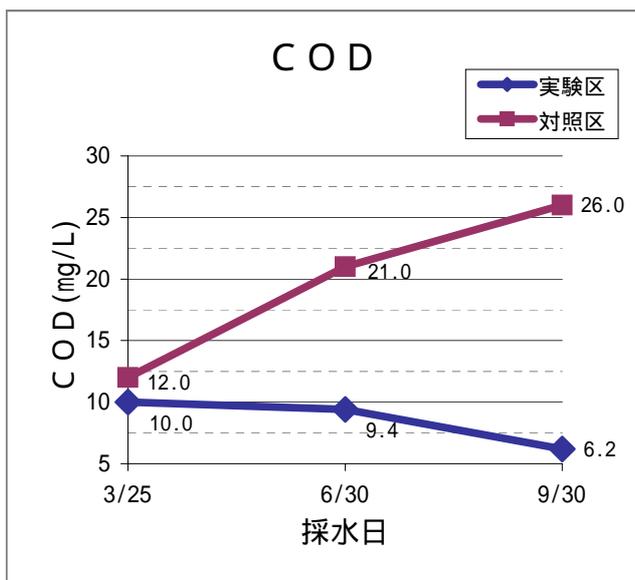
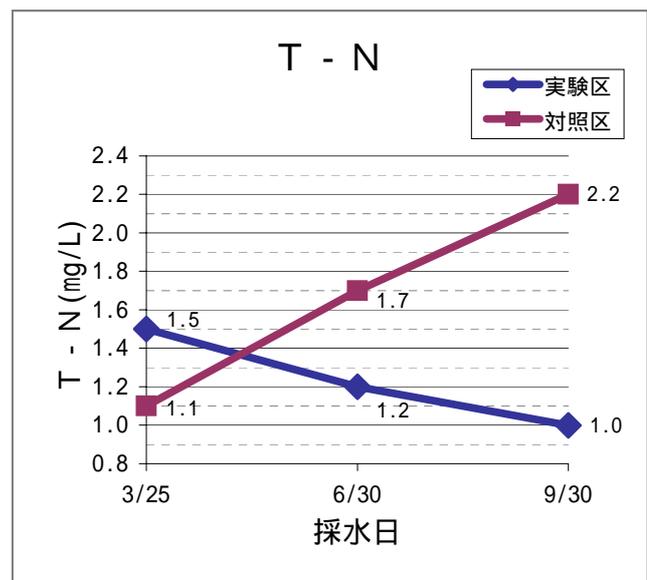
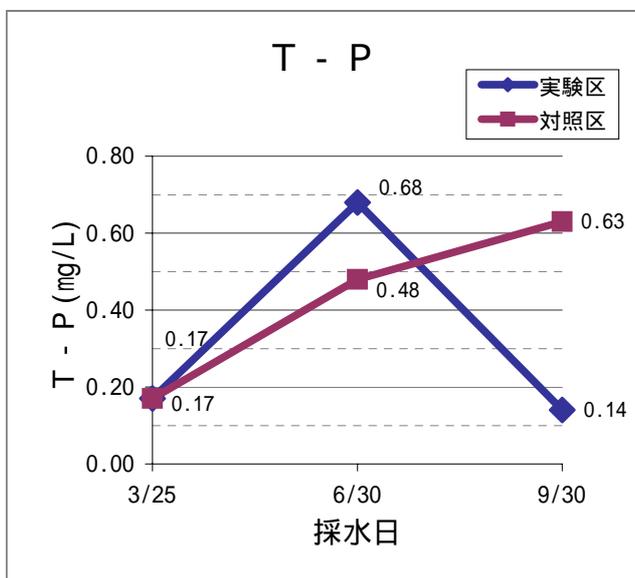
【表 2】

水質等調査結果グラフ (21/3/25・21/6/30・21/9/30)

(1) 透明度

装置を稼働させて7カ月が経過した平成21年3月25日に、寺西係長様に立会いをいただき透明度の測定を行いました。グラナを設置している北濠(実験区)は水面より70cm下まで見え、一方、設置していない南濠(対照区)は60cmとその差は10cmでした。この時期はまだ低水温時期にあたるため、それほど大きな差が付かなかったものと思われます。

その後、水温上昇期となる平成21年6月30日に測定した時は北濠(実験区)が65cm、南濠(対照区)が40cmと透明度に25cmの差を確認しました。

平成21年9月30日の最終確認日には北濠(実験区)が70cm、南濠(対照区)は30cmとその差40cmと大きな差異を確認できました。濠横の歩道から単純に濠を覗いて比べてみても、明らかに北濠(実験区)の水の透明度が南濠(対照区)に比べて高いことが判かりました。平成21年9月30日採取したそれぞれの水をペットボトルに入れて外観(色)比較を行いました。(写真「透明度及び外観(色)検査」)をご確認ください。緑色が明確に相違していることが判かります。

平成21年3月25日のPHは北濠（実験区）が7.8、南濠（対照区）が7.9とほぼ同一の数値となっています。

平成21年6月30日には北濠（実験区）は8.1、南濠（対照区）は8.9と南濠の方がよりアルカリ傾向となりました。

平成21年9月30日には北濠（実験区）が7.7、南濠（対照区）は8.5と南濠はアルカリ傾向に改善はなく、北濠（実験区）は中性傾向へと改善していません。

平成21年3月25日のCOD値は、北濠（実験区）が10、南濠（対照区）が12と少し北濠（実験区）が良い数値となっています。

平成21年6月30日には北濠（実験区）が9.4、南濠（対照区）が21と変化しており、北濠（実験区）は改善傾向に、南濠（対照区）は大幅な悪化傾向となっています。

平成21年9月30日に於いては、北濠（実験区）が6.2、南濠（対照区）が26となりました。

平成 21 年 3 月 25 日の全窒素値は、北濠 (実験区) が 1.5 、南濠 (対照区) が 1.1 と若干北濠 (実験区) 高い数値となっています。

平成 21 年 6 月 30 日には北濠 (実験区) が 1.2 、南濠 (対照区) は 1.7 と北濠 (実験区) が幾分改善傾向となりました。

21 年 9 月 30 日には、北濠 (実験区) が 1.0 、南濠 (対照区) が 2.2 となりました。北濠 (実験区) は大きく改善した数値を示しており、一方の南濠 (対照区) はますます悪化傾向となり高い数値となっています。

平成 21 年 3 月 25 日の全リン値は、北濠 (実験区) が 0.17 、南濠 (対照区) が 0.17 と同数値となっています。

平成 21 年 6 月 30 日には北濠 (実験区) が 0.68 、南濠 (対照区) が 0.48 と北濠 (実験区) が高い数値となっています。

平成 21 年 9 月 30 日には、北濠 (実験区) 0.14 、南濠 (対照区) が 0.63 と南濠 (対照区) は高数値となり、北濠 (実験区) は大幅に改善した数値となっています。

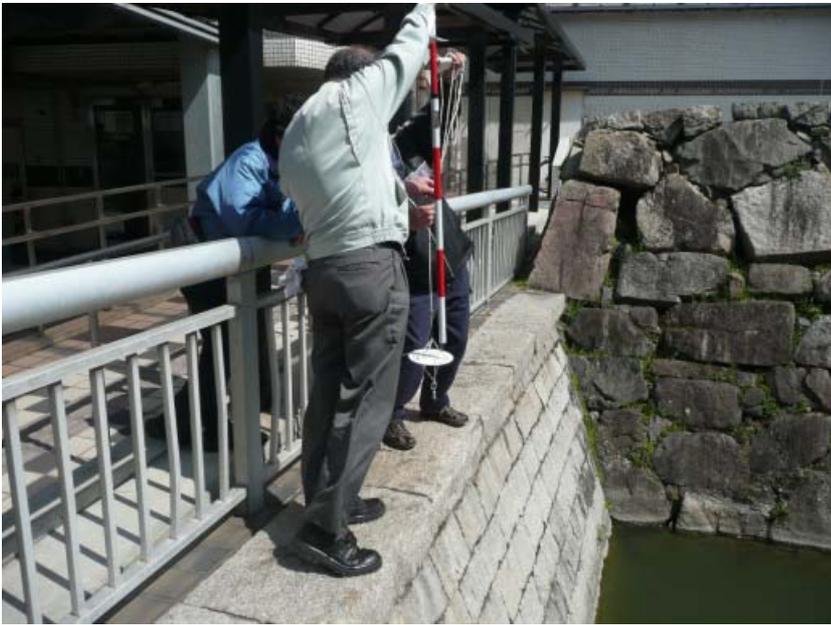
北 濠(実験区)

透明度：70cm

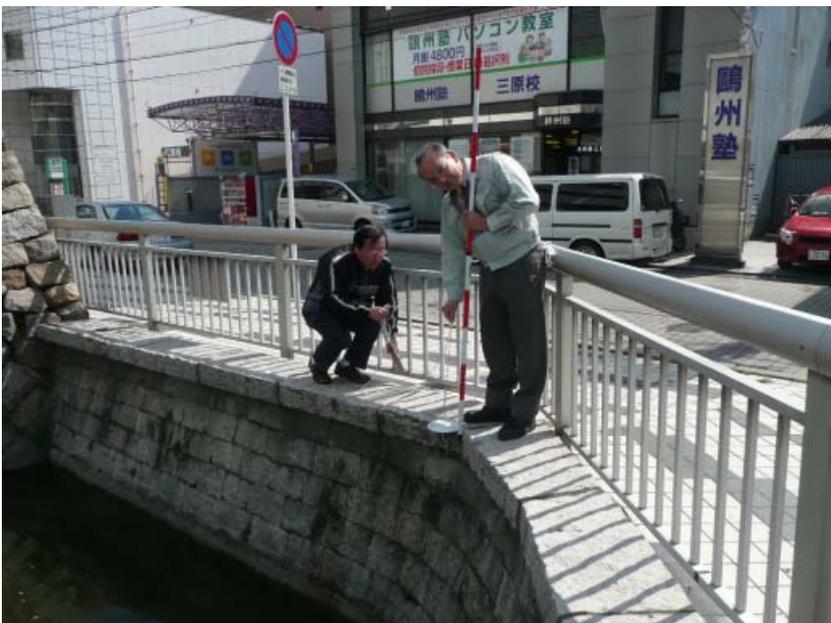
南 濠(対照区)

透明度：60cm

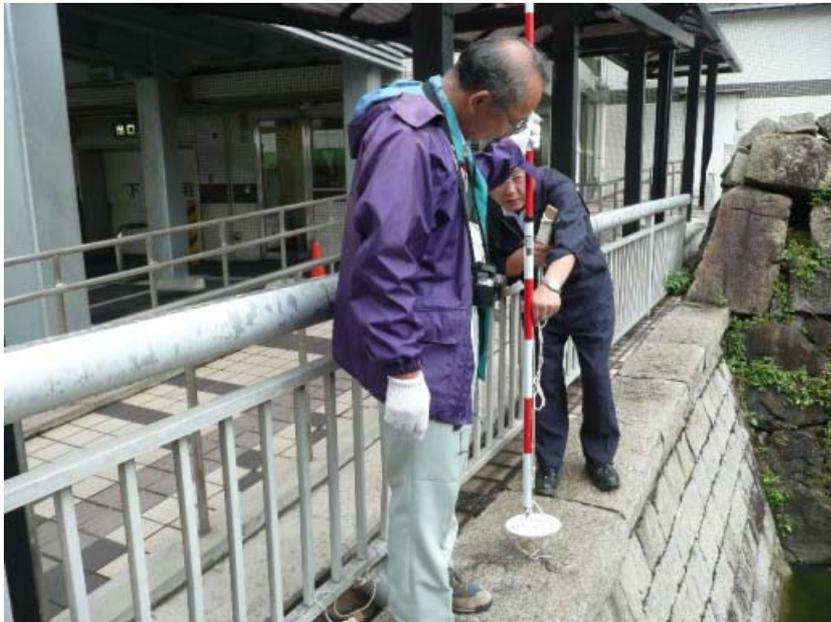
北 濠(実験区)

透明度：65 cm

グラナ未設置の南濠(対照区)より
25 cm透明度が高い。

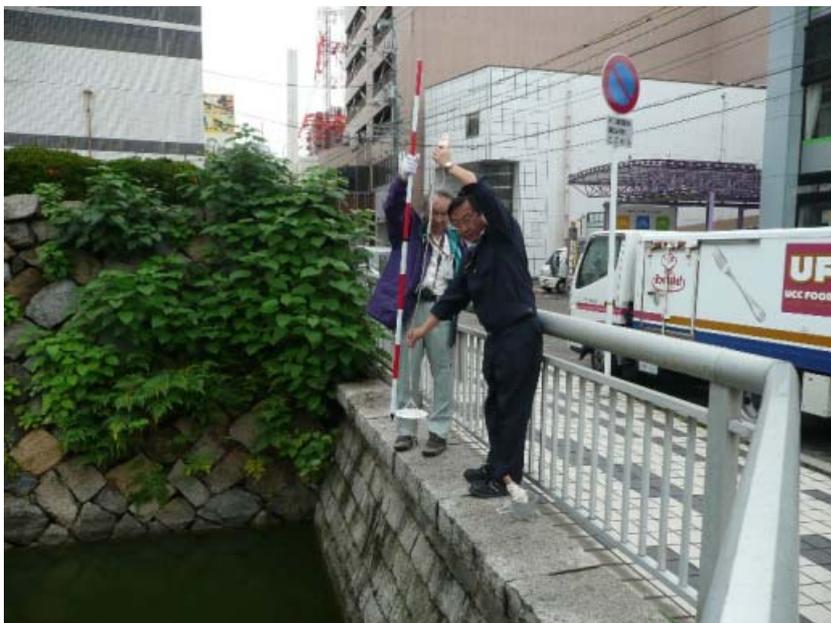
南 濠(対照区)

透明度：40 cm

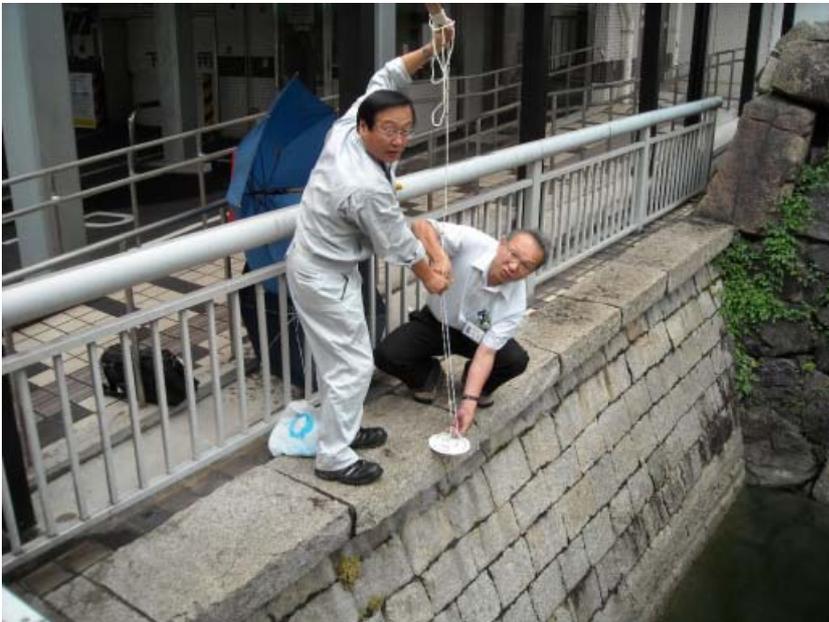
北 濠(実験区)

透明度：70 cm

グラナ未設置の南濠(対照区)より
40 cm透明度が高い。

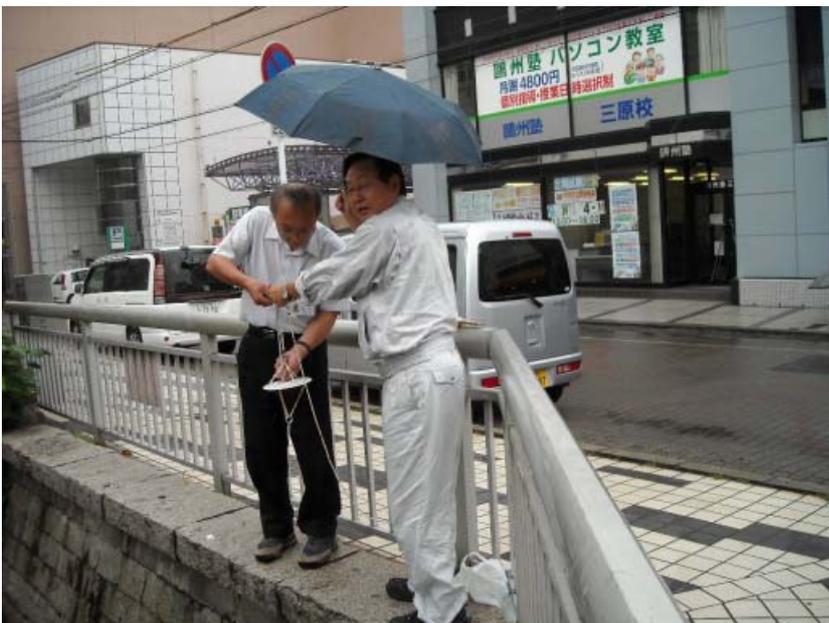
南 濠(対照区)

透明度：30 cm

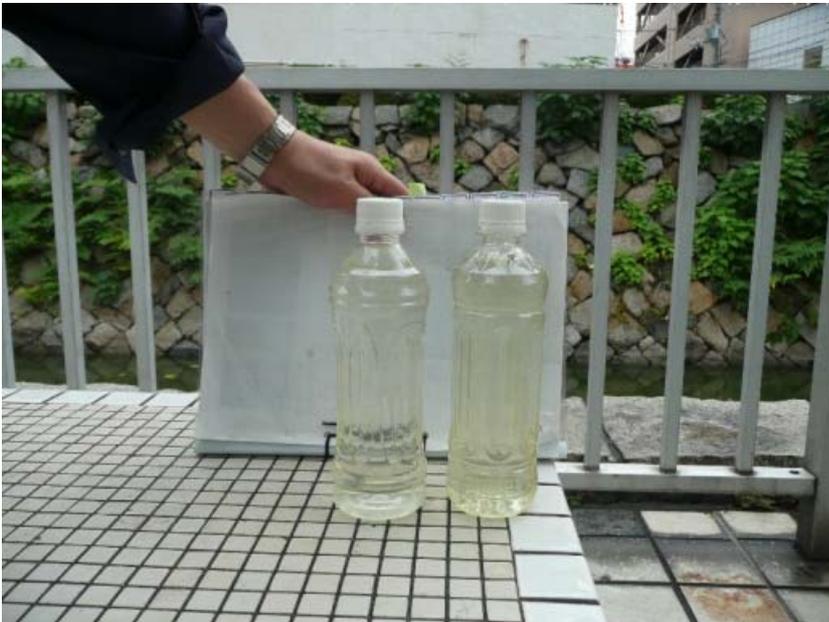
「外観（色）目視検査写真」

左側 北濠採水（実験区）

右側 南濠採水（対照区）

目視にても南濠(対照区)の緑色が濃い水質となっている。

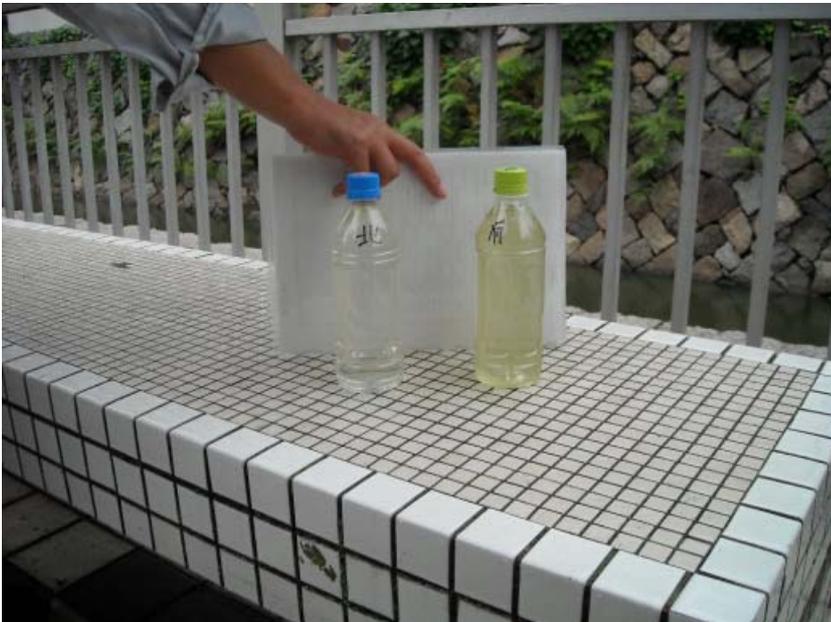
「外観（色）目視検査写真」

左側 北濠採水（実験区）

右側 南濠採水（対照区）

明らかに南濠（対照区）の緑色が濃い
水質となっている。
